## 894동 3802호(73P) 사전점검 하자현황

| 공사현장 | 영종화성파크드림 |
| 동호수 | 894동 3802호 |

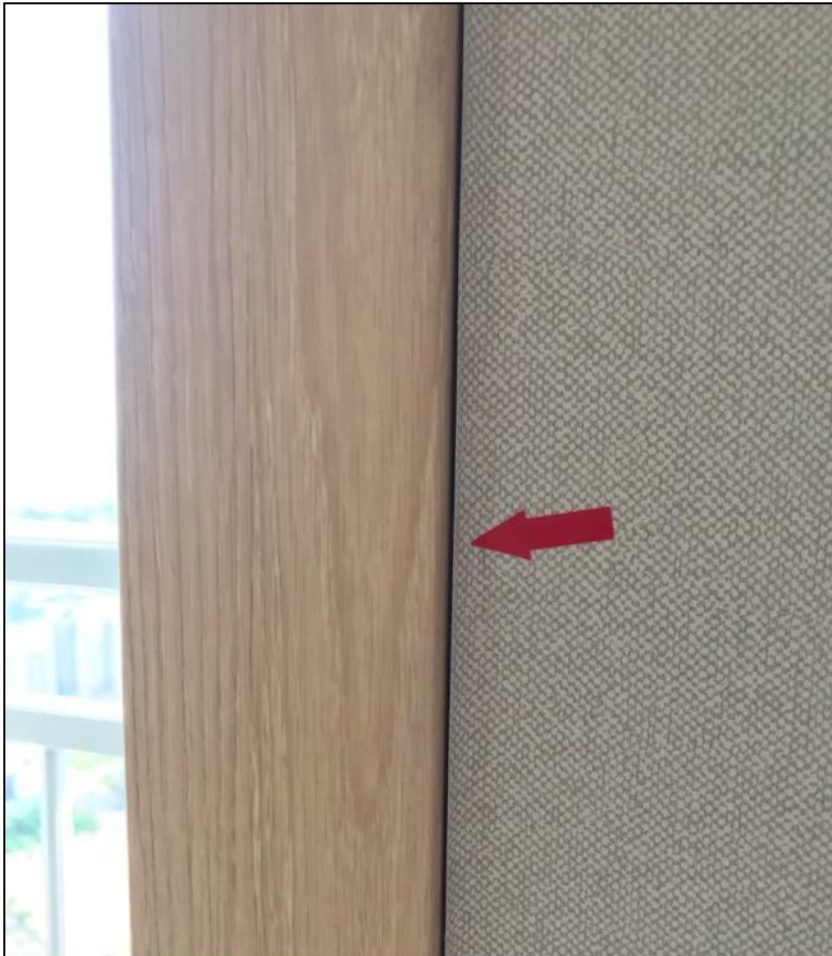
| 위 치 | 전체 샷시 좌/우측 |

| 하자내용 | 닫을때 프레임 떨림이 심하고 벽지가 떠있음 |

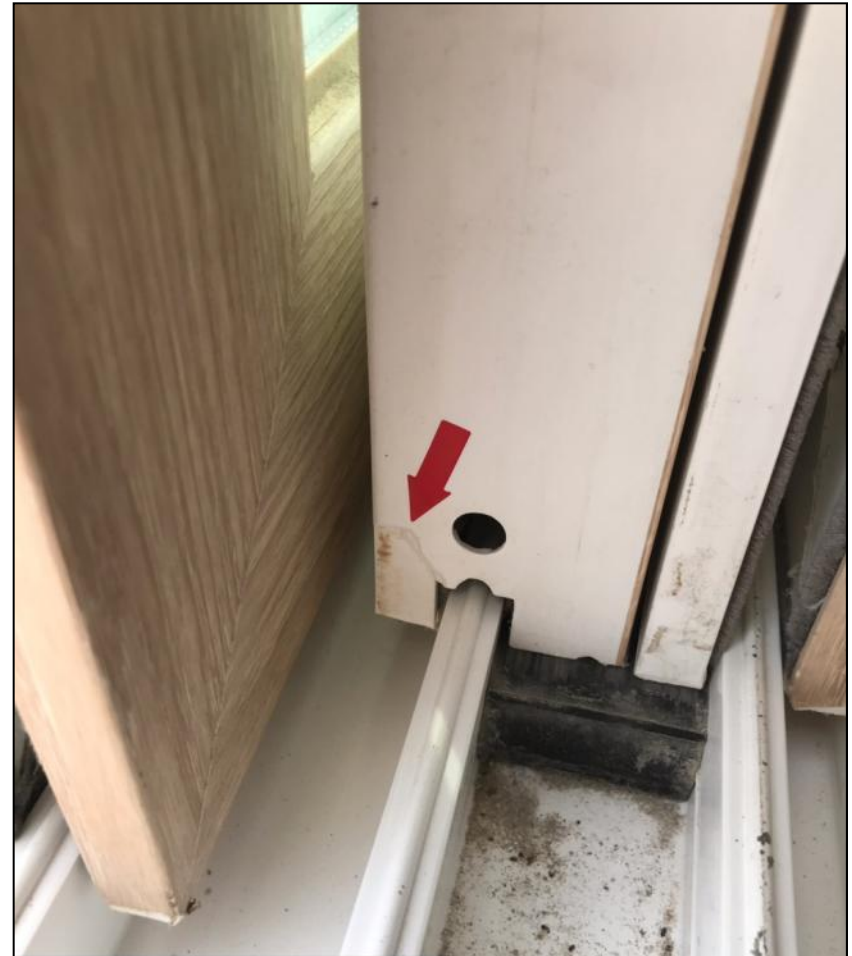
| 위 치 | 거실 |

| 하자내용 | 2열 가운데 샷시 좌측하단 파손 |

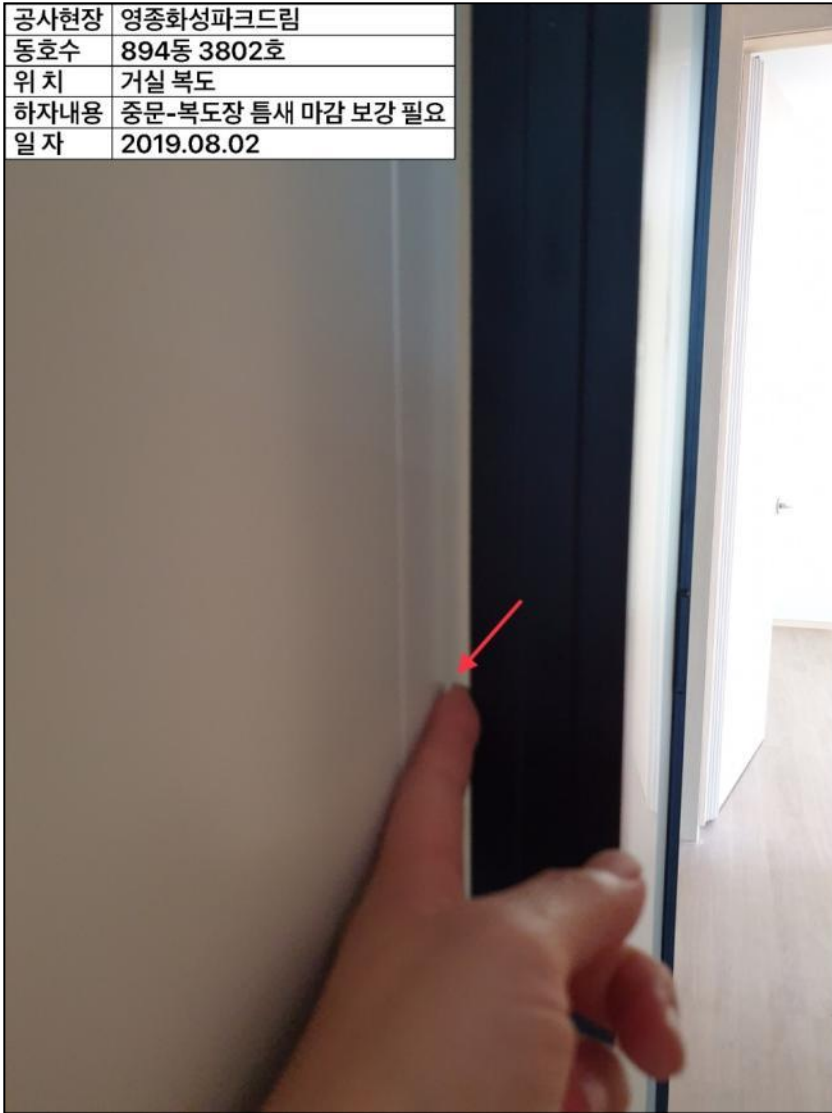
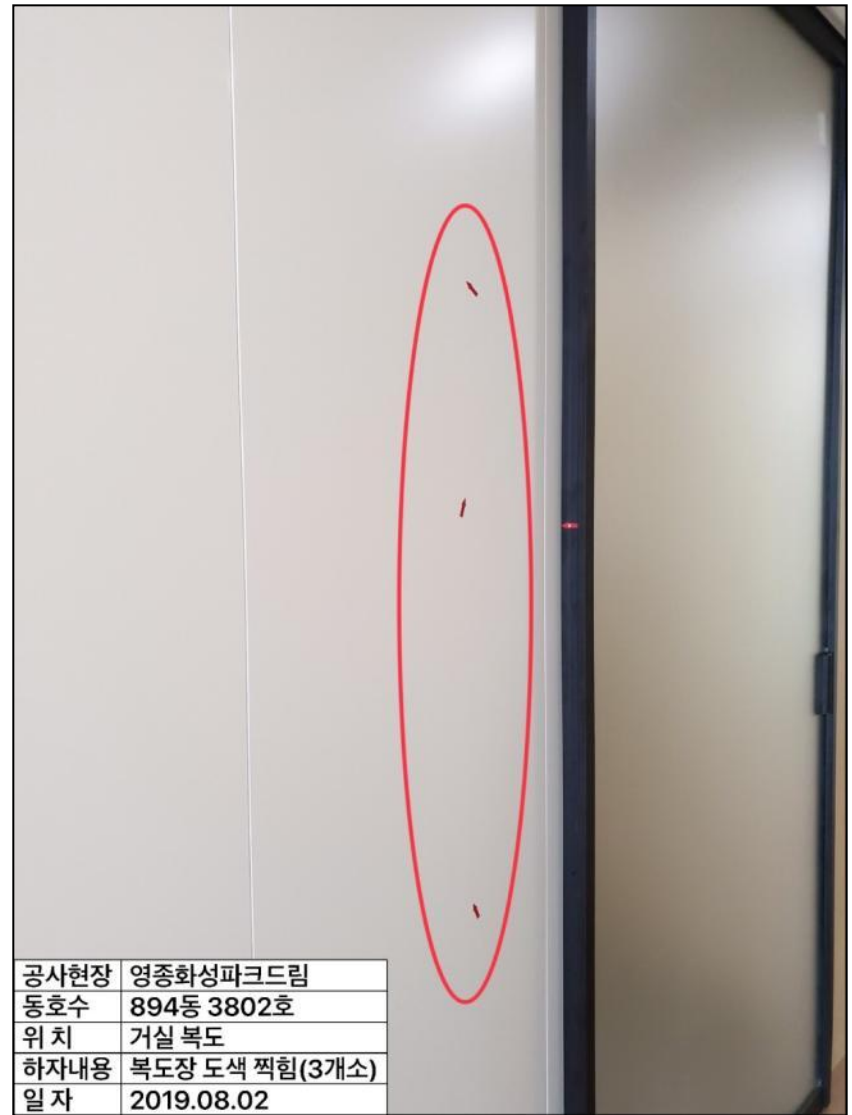
| 위 치 | 거실 복도 |

| 하자내용 | 복도장 도색 찍힘(3개소) |

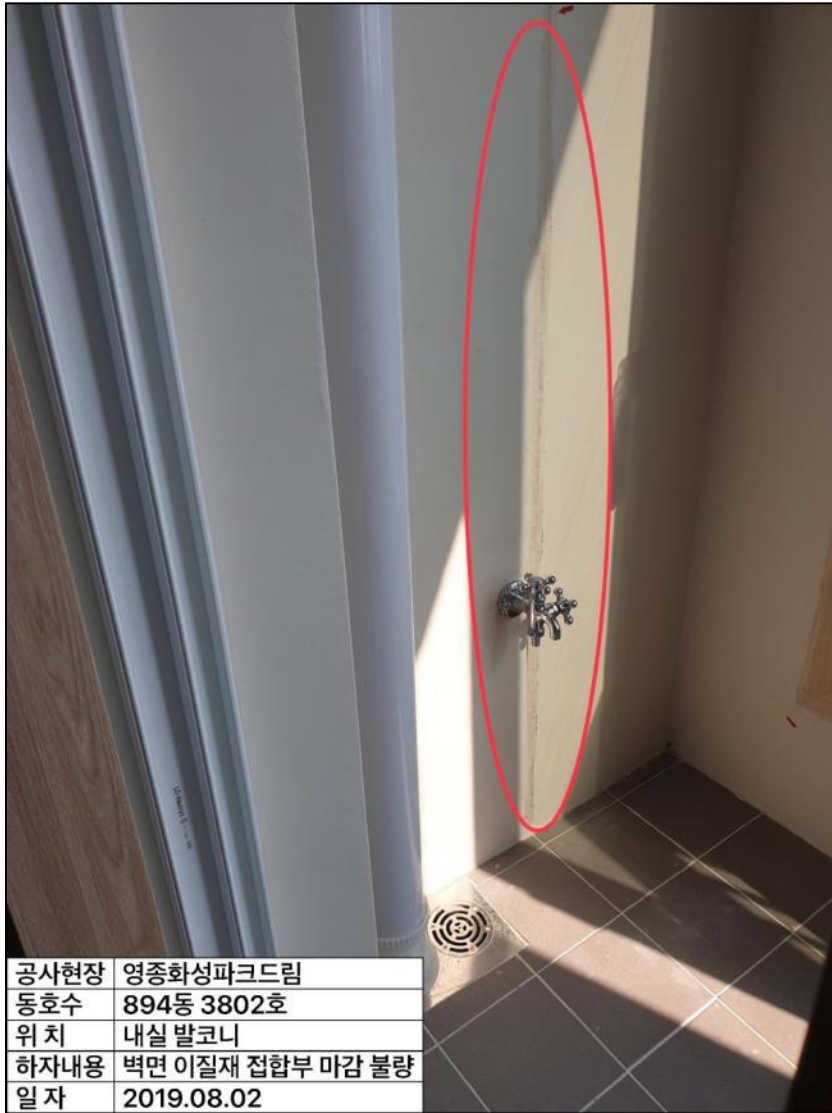
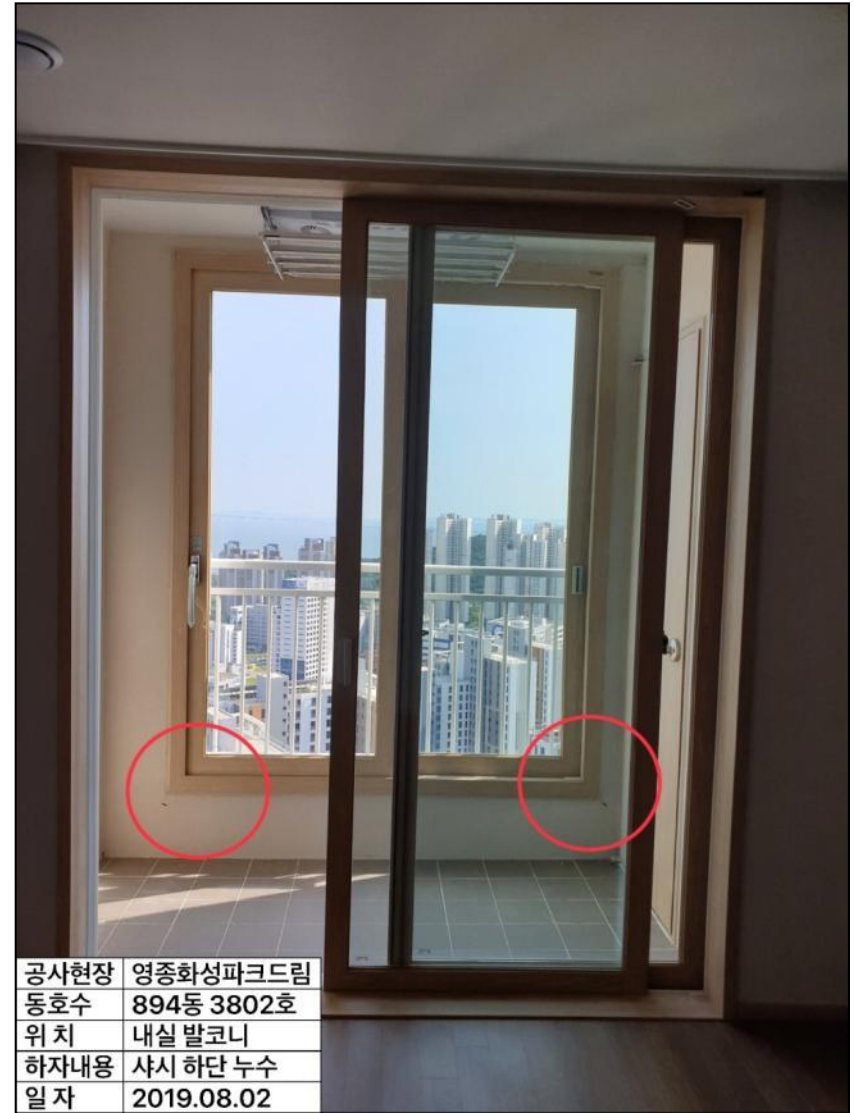
| 위 치 | 내실 발코니 |

| 하자내용 | 샤시-벽면 연결부 마감 불량 |

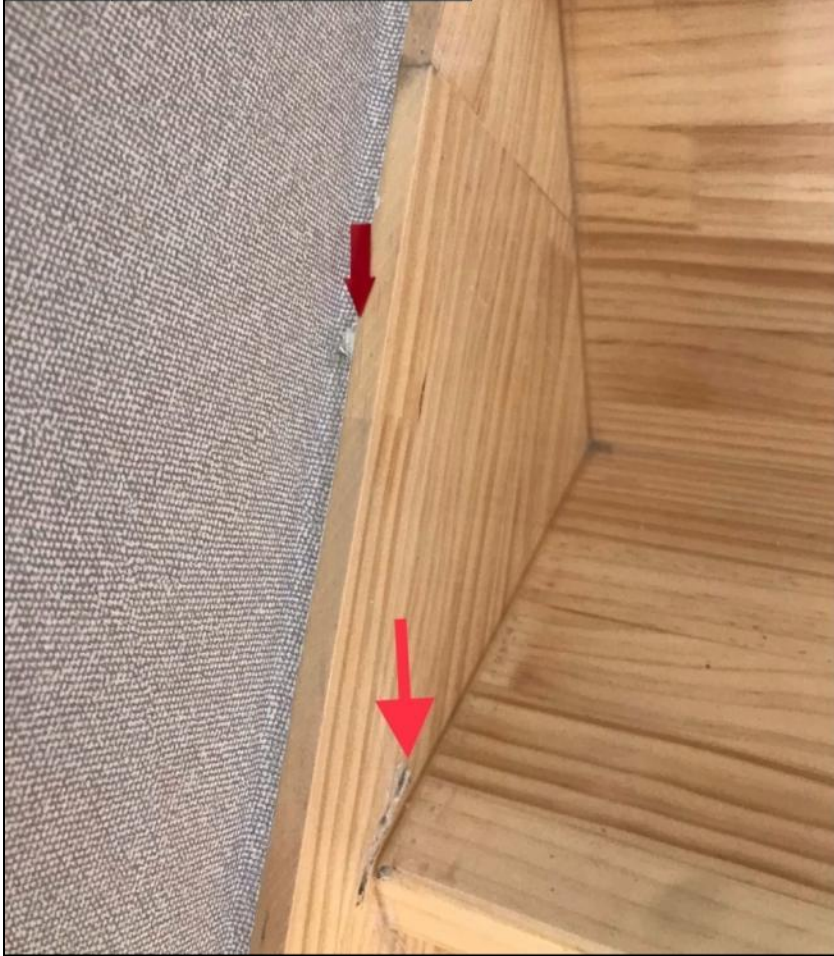
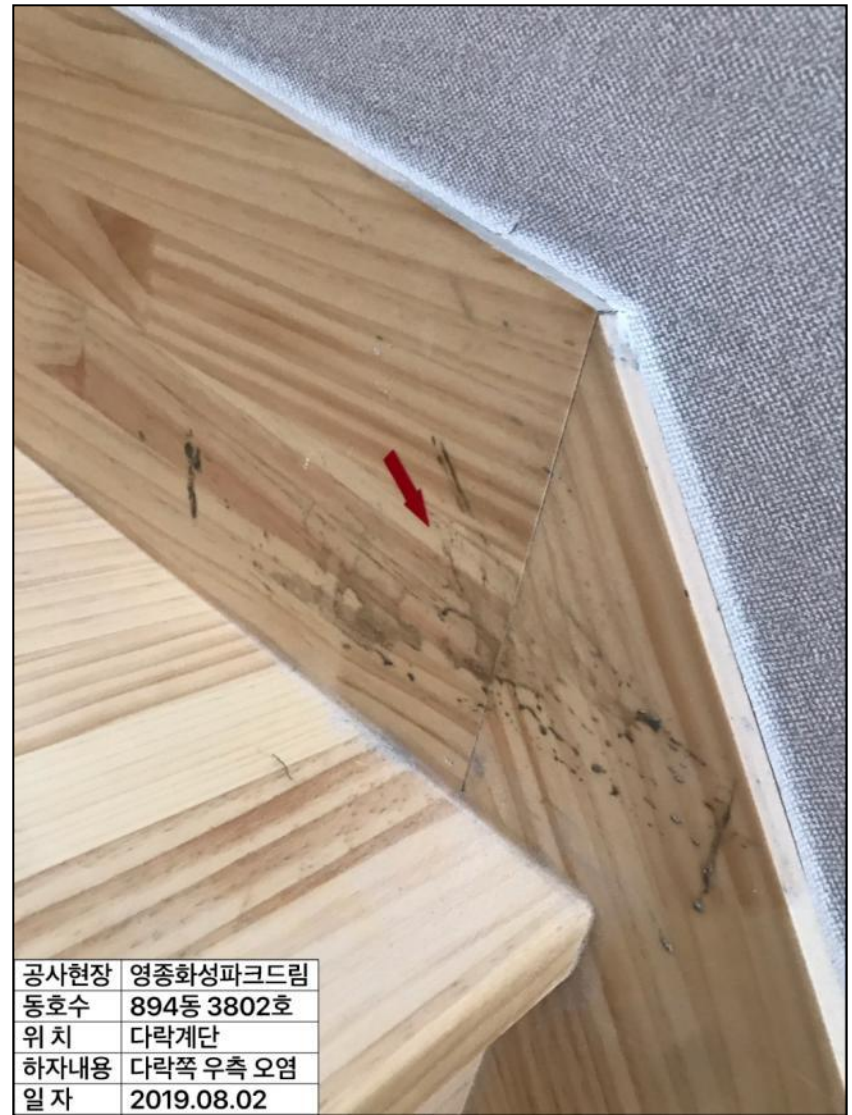
| 위 치 | 다락계단 |

| 하자내용 | 거실쪽 좌측 도배마감 불량 및 오염 |
