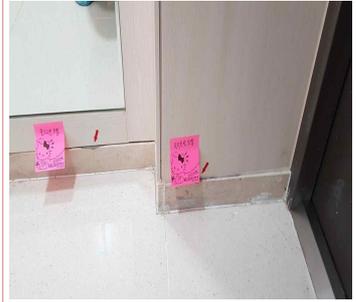
▼ 재료분리대 연결 부위가 오염된 상태에서 실리콘 작업을 실시한 것으로 보임. ▼ 연결 부위에 콘트리트가 오염됨.	▼ 재료분리대 연결 부위 실리콘이 울퉁불퉁하게 작업됨.
<b>NO. 03</b> <b>연관. 거울 오염</b>	<b>NO. 04</b> <b>팬트리내부 창틀 외부코킹 미시공</b>

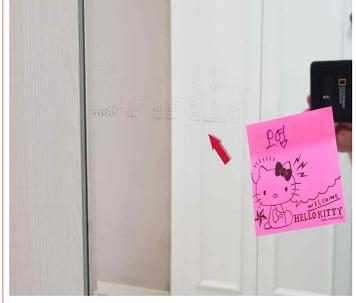
▼ 거울에 검정색 오염됨.	▼ 팬트리 내부에 있는 창틀 외부에 코킹 작업이 되어 있지 않아 빗물 누수의 우려가 매우 심각함.

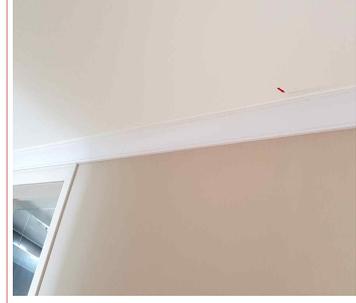
▼ 외욕실 옆 천장 도배 오염됨.

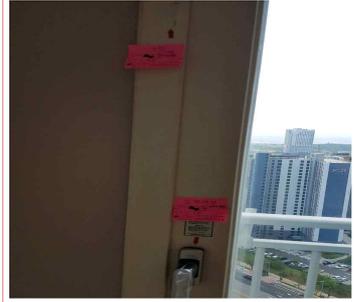
▼ 샷시를 닫으면 충격으로 인해 벽과 샷시가 전체적으로 흔들림.	▼ 거실 왼쪽 샷시틀이 오염됨.
<b>NO. 10</b> <b>거실. 샷시 왼쪽문 열리지 않음</b>	<b>NO. 11</b> <b>거실. 아트월 보호 비닐 미제거</b>

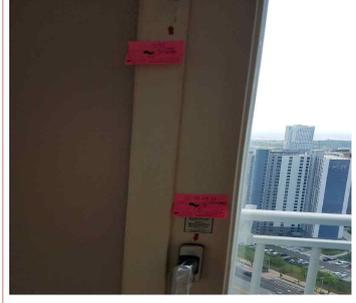
▼ 거실 왼쪽 샷시 문이 열리지 않음.	▼ 아트월 시공 후 일부 보호 비닐 미제거됨.

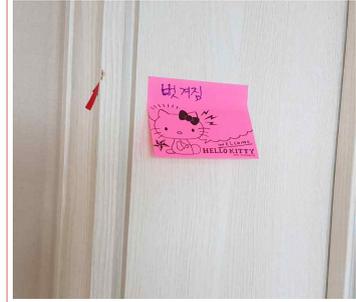
▼ 거실에서 내실로 들어가기 전 왼쪽 문선이 찢어짐.	▼ 팬트리 문을 닫을 때 너무 빨리 닫혀 소리가 많이 발생함.
<b>NO. 14</b> <b>내실. 화장대 서랍장 불량 및 나사 스틱커 미시공</b>

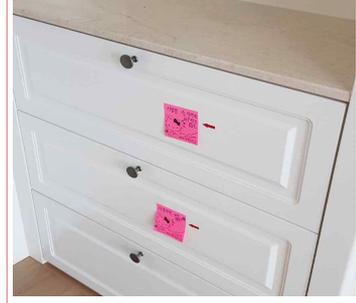
▼ 화장대 서랍장을 열면 잘 열리지 않으면서 닫을 때는 좌우로 매우 많이 흔들리고 나사 스틱커가 전체적으로 미시공됨.

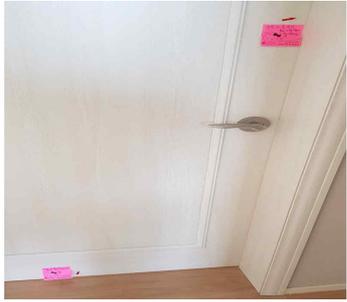
<p>▼ 문과 문틀 사이가 너무 많이 벌어져 있음.</p>		<p>▼ 문과 바닥 사이 많은 틈새로 인해 늦은 저녁 불빛이 세어 나가 다른 방에서 자고 있는 사람에게 영향을 미침.</p>	
NO. 17	침실1. 강화마루 바닥 소음(들뜸)	NO. 18	침실1. 샷시 전체 흔들림

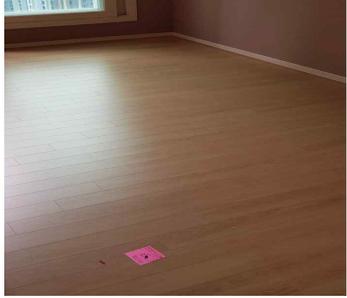
<p>▼ 강화마루 바닥이 들떠 있고, 발로 밟으면 소리가 나는 현상 발생.</p>		<p>▼ 샷시를 닫으면 충격으로 인해 벽과 샷시가 전체적으로 흔들림.</p>

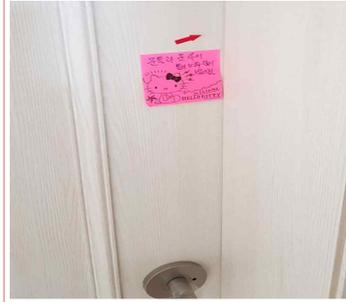
<p>▼ 문과 문틀 사이가 너무 많이 벌어져 있음.</p>		<p>▼ 문과 바닥 사이 많은 틈새로 인해 늦은 저녁 불빛이 세어 나가 다른 방에서 자고 있는 사람에게 영향을 미침.</p>	
NO. 21	침실2. 샷시 전체 흔들림	NO. 22	침실2. 콘센트 커버 흔들림

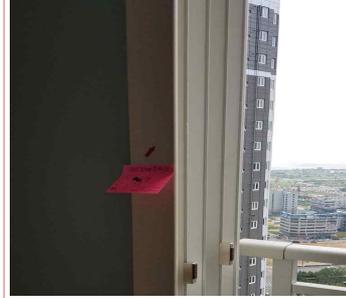
<p>▼ 샷시를 닫으면 충격으로 인해 벽과 샷시가 전체적으로 흔들림.</p>		<p>▼ 콘센트 커버가 고정되어 있지 않아 많이 흔들리고 벽과 콘센트 사이의 틈새가 많이 벌어져 있음.</p>

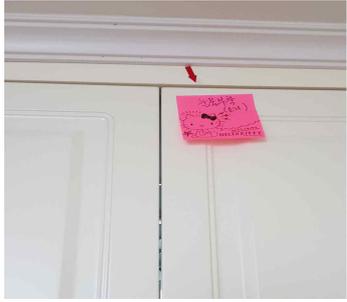
<p>▼ 팬트리 문을 닫을 때 너무 빨리 닫혀 소리가 많이 발생함. 나사 스티커가 전체적으로 미시공됨.</p>

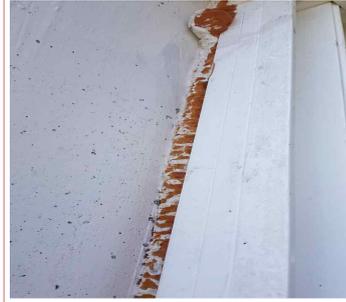
<p>▼ 창틀 외부에 코킹 작업이 되어 있지 않아 빗물 누수의 우려가 매우 심각함.</p>		<p>▼ 샷시 외부 좌우 난간대 부분 도장 매우 불량.</p>	
NO. 26	침실3. 샷시 창문 페인트 오염

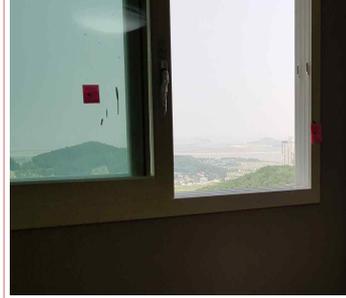
<p>▼ 창문에 외부도색 작업시 오염된 페인트 묻어 있음.</p>

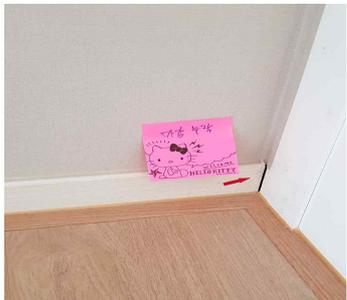
<p>▼ 냉장고 정과 걸레받이 연결 부분에 마감 누락됨.</p>		<p>▼ 씽크대 피스 커버가 전체적으로 미시공됨.</p>	
NO. 29	<p><b>주방. 씽크대상판 상부조인트 실크랙</b></p>

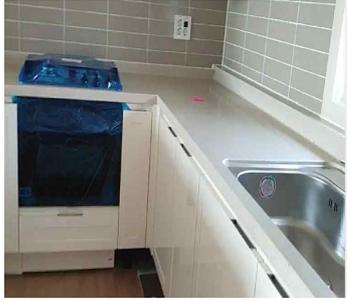
<p>▼ 씽크대 상판 상부조인트 부분에 실크랙이 있음.</p>		<p>▼ 창문에 외부도색 작업시 오염된 페인트 묻어 있음.</p>

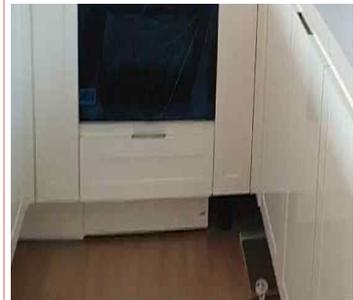
<p>▼ 씽크대 하부 걸레받이 고정이 불량함.</p>		<p>▼ 씽크대 상부장 내부 고정목 불량함.</p>

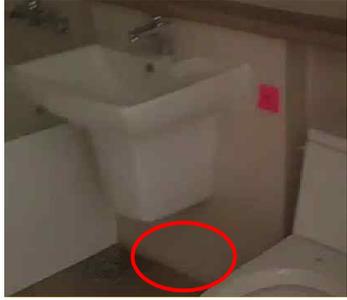
<p>▼ 타일에 오염이 되어 있음.</p>

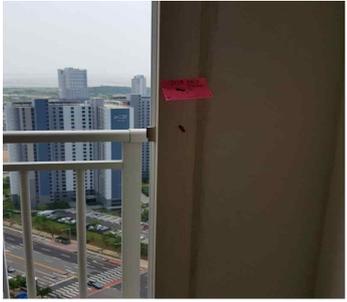
▼ 발코니 유리창이 열린 상태에서 실외기실 문을 열면 철문의 손잡이 부분이 유리창과 맞닿아 유리창 파손의 우려가 매우 높음.		▼ 발코니 걸레받이 페인트 미시공됨.

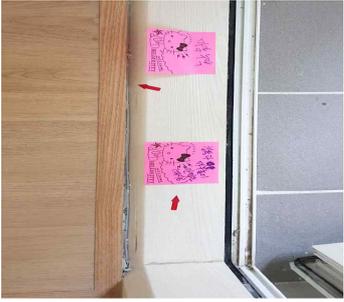
▼ 문틀이 높게 시공되어야하나 주방의 마루가 더 높게 시공되어 있음.		▼ 마루와 문틀 사이의 마감 미시공됨.	
NO. 45	발코니2. 문이 안 닫힘.(열림)	NO. 46	발코니2. 문 투명유리 보호필름 미시공

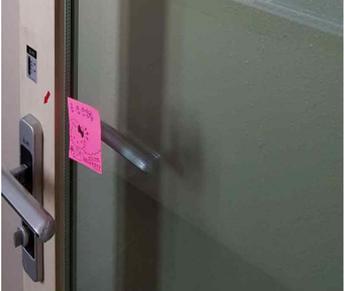
▼ 문을 닫고 잠그지 않으면 열리는 현상 발생됨.		▼ 발코니2는 보통 잠동사나 물건을 비치하므로 주방에서 보이지 않도록 시트지 시공

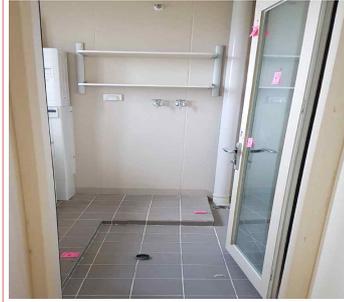
▼ 문을 열린 스토퍼가 먼저 벽에 닿아야하는데 손잡이가 먼저 벽에 닿아 문 손잡이가 파손될 가능성이 높음.		▼ 재료분리대 미시공으로 인해 타일과 타일이 그자로 맞닿아 매우 날카로워 안전에 위험 - 시공시작에서도 문제 인식하고 있으나, 모뎀하우스에 재료분리대 미시공되었다는 이유로 개선에 소극적인 자세임.	
NO. 49	발코니2. 벽체 1.5cm 틀어짐	NO. 50	발코니2. 바닥타일 파손

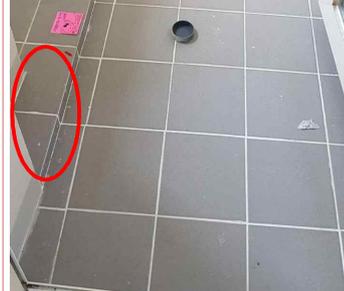
▼ 우측 벽체 부분이 1.5cm 틀어져 있음.		▼ 바닥 타일이 파손되어 있음.

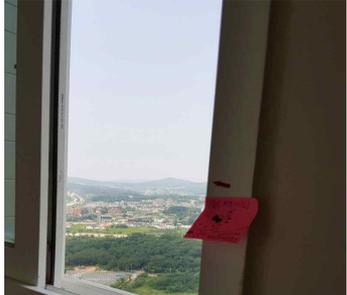
<p>▼ 창틀 외부에 코킹 작업이 되어 있지 않아 빗물 누수의 우려가 매우 심각함.</p>	<p>▼ 코너 크랙이 발생되어 있음.</p>
<p>NO. 53    <b>대피공간. 갈레받이 페인트 미시공</b></p>	<p>NO. 54    <b>대피공간. 내부 단열 미시공</b></p>
<p style="text-align: center;">사진 없음.</p>

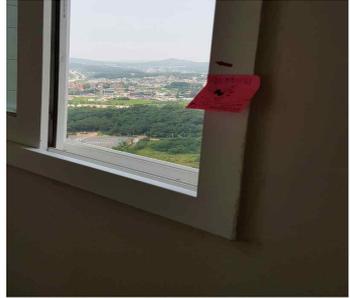
<p>▼ 갈레받이 페인트가 미시공 되어 있음.</p>	<p>▼ 내부 단열 미시공으로 인해 겨울철 결로가 매우 심각하게 우려되어 창살3에 곰팡이 발생 가능성이 매우 높음.</p>
