**샷시 전체 부실시공**

사진 점검일: 2019.08.03.(토)

영종화성파크드림 사전점검 무 하자 리스트(895동 3201호)

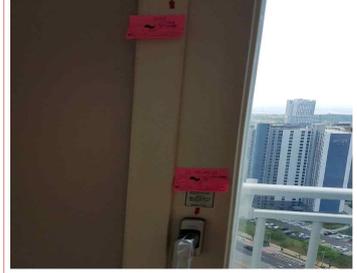
NO. 01	거실, 샷시 전체 흔들림	NO. 02	침실1, 샷시 전체 흔들림

<p>▼ 샷시를 닫으면 충격으로 인해 벽과 샷시가 전체적으로 흔들림. &lt;단열부분 부위중 손잡이 부위를 중심으로 추가 보강 또는 폼 추가 시공 필요&gt;</p>		<p>▼ 샷시를 닫으면 충격으로 인해 벽과 샷시가 전체적으로 흔들림. &lt;단열부분 부위중 손잡이 부위를 중심으로 추가 보강 또는 폼 추가 시공 필요&gt;</p>	
NO. 03	침실2, 샷시 전체 흔들림	NO. 04	발코니1, 샷시 전체 흔들림

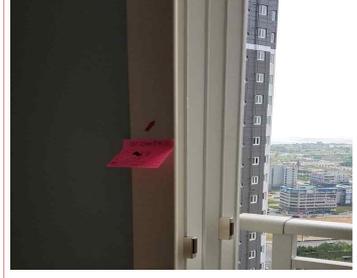
<p>사진 없음.</p>	
<p>▼ 샷시를 닫으면 충격으로 인해 벽과 샷시가 전체적으로 흔들림. &lt;단열부분 부위중 손잡이 부위를 중심으로 추가 보강 또는 폼 추가 시공 필요&gt;</p>

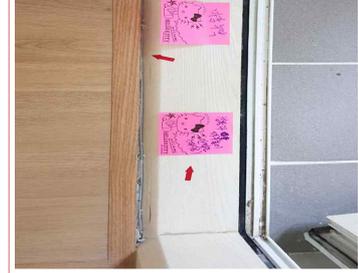
NO. 05	발코니2, 문틀과 주방 바닥 높이 안맞음	NO. 06	발코니2, 문틀과 주방 마루사이 마감 누락

<p>▼ 문틀이 높게 시공되어야하나 주방의 마루가 더 높게 시공되어 있음.</p>		<p>▼ 마루와 문틀 사이의 마감 미시공.</p>	
NO. 07	발코니2, 문 스토퍼 역할 못하게 시공됨.	NO. 08	발코니2, 보조주방 바닥 파일 개료분리대 시공 누락

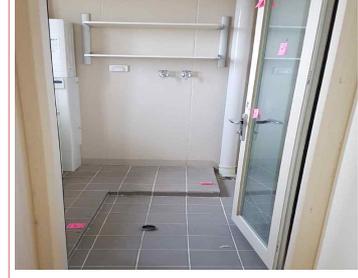
<p>▼ 문을 열면 스토퍼가 먼저 벽에 닿아야하는데 손잡이가 먼저 벽에 닿아 문 손잡이가 파손될 가능성 높음.</p>		<p>▼ 재료분리대 미시공으로 인해 타일과 타일이 ㄱ자로 맞닿아 매우 날카로운 안전에 위험 - 시공사측에서도 문제 인식하고 있으나, 모델하우스에 재료분리대 미시공되었다는 이유로, 개선에 소극적인 자세임.</p>

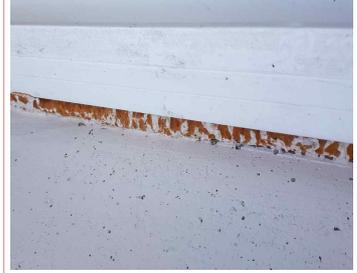
NO. 09	현관 팬트리내부 창틀 외부코킹 미시공	NO. 10	침실3, 샷시 외부 코킹 미시공

<p>▼ 현관 팬트리 내부에 있는 창틀 외부에 코킹 작업이 되어 있지 않아 빗물 누수의 우려가 매우 큼.</p>		<p>▼ 창틀 외부에 코킹 작업이 되어 있지 않아 빗물 누수의 우려가 매우 큼.</p>	
NO. 11	대피공간, 샷시 외부코킹 미시공

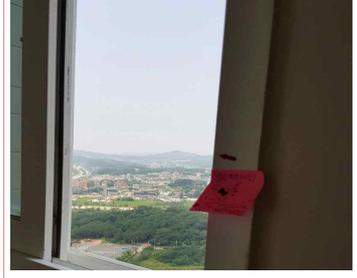
<p>▼ 창틀 외부에 코킹 작업이 되어 있지 않아 빗물 누수의 우려가 매우 큼.</p>
