## 894동 3802호(73P) 사전점검 하자현황

| 공사현장 | 영종화성파크드림 |
| 동호수 | 894동 3802호 |

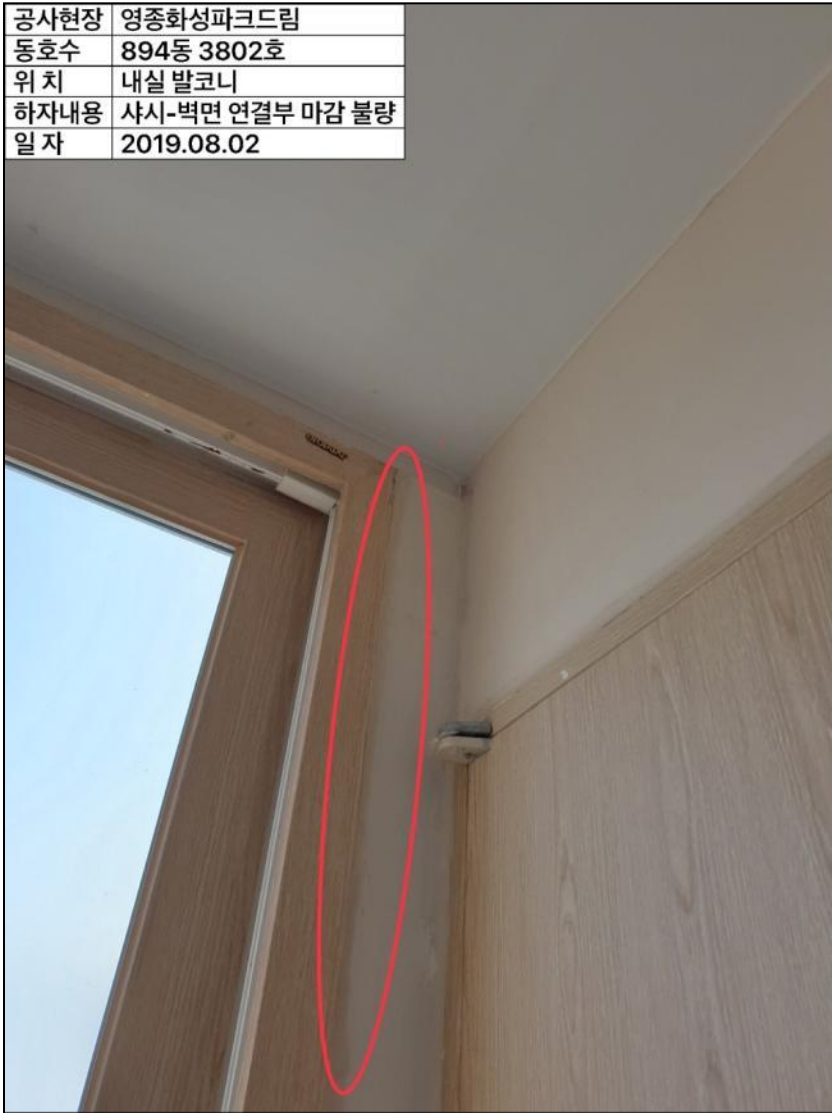
| 위 치 | 내실 발코니 |

| 하자내용 | 샤시-벽면 연결부 마감 불량 |
